Beyhekim Mescidi Mozaik Çini Mihrabının Var Olan Ahşap Mihrap İle Karşılaştırılması

Comparison of Beyhekim Masjid Mosaic Tile Mihrab with Existing Wooden Mihrab

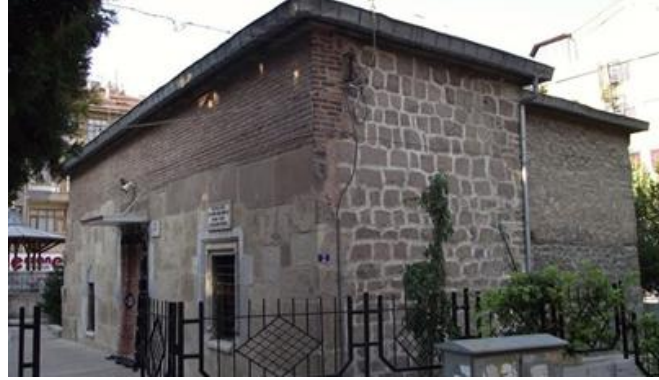
Resim 1 Beyhekim Mescidi ve Türbesi Kuzey ve Doğu Cephesi Genel Görüntümü

Beyhekim mescidinin girişinde kapının sağ ve sol tarafında iki tane pencere vardır(Fotoğraf 1). Sol pencere kadınlar mahfili olarak ayrılan yerin penceresidir. Sağ pencere ise türbeye ait olan penceredir. Pencere kenarları mermer ile çevrelenmiştir. Sağ pencerenin üst kısmında "Evliyaullah'dan Bey Hekim Ekmelüddin Hz. Ruhuna Fatiha Mevlana'nın Doktoru" yazmaktadır. Buradan da anlaşıldığı üzere türbede Beyhekim yatmaktadır.

Beyhekim mescidi ve türbesi duvarlarının doğu cephesinde yani giriş bölümünde iki çeşit taş kullanılmakta olup üst kısmında tuğlalar alt kısma ise sıralı kesme taşlar yer almaktadır. Selçuklu dönemi yapılarının mimarisinin genel özellikleri arasında giriş cephelerinin diğer cephelere göre daha özenli tutulması vardır ve bu özellik Beyhekim mescidinde de görülmektedir. Mescidin diğer cepheleri ise moloz taş ile yapılmıştır(Arslan, 2017a).

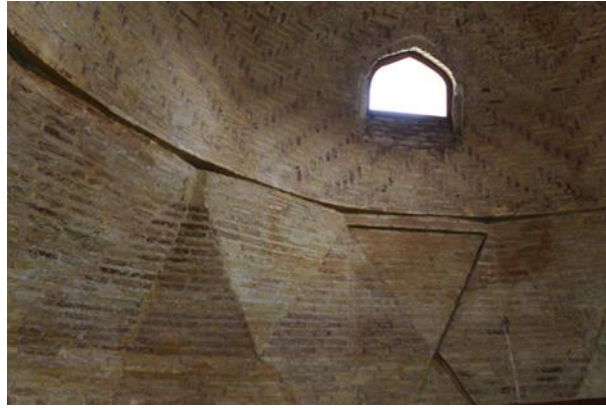
Resim 2 Beyhekim Mescidi ve Türbesi Kubbeye Geçiş Elemanı

Mescit dikdörtgen plana sahip olmasından kaynaklı tek kubbe ile örtülüdür. Üçgen olarak birleşen kubbeye geçiş elemanı baklava biçimindedir ve malzeme olarak tuğla kullanılmıştır(Fotoğraf 2). Günümüzde üzeri metal kaplama olarak kapatılmıştır. Selçuklu döneminde yapılmış mescitlerin genel özelliklerine bakıldığında dikkat çeken özelliklerden birisi kubbelerin tek kubbeli olmasıdır. Ayrıca çoğunun önünde düz çatı veya tonoz vardır(Boran vd., t.y., s. 40).

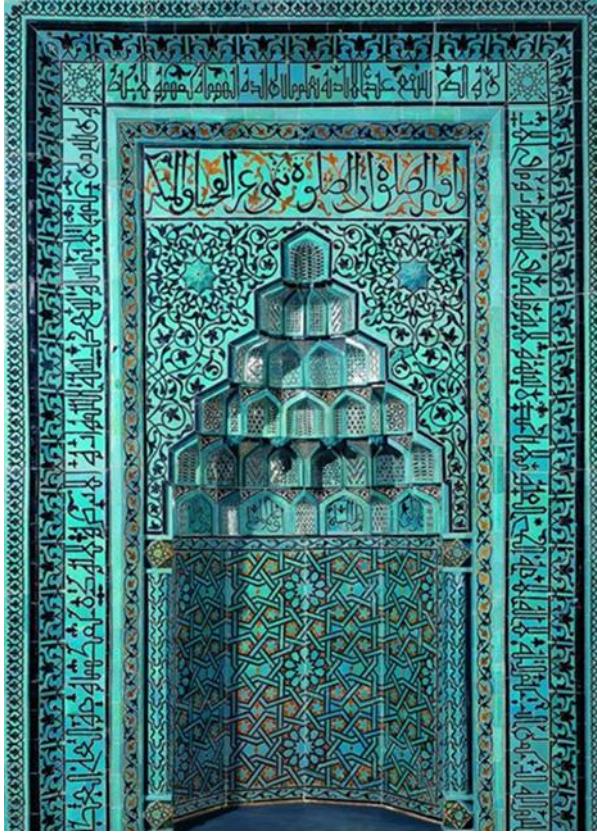
Resim 3 Beyhekim Mescidi ve Türbesi Mozaik Çini Mihrap

Mescidin harim kısmında mihrap, minber ve üst harim kısmı yer alır. Mihrap mozaik çini tekniğinde yapılmıştır(Fotoğraf 3). Ancak günümüzde yerinde mozaik çini mihrabın aynı özelliklerini taşıyan ahşap bir mihrap vardır. Minber sonradan eklenmiştir ve sanat değeri yoktur. Üst harim kısmında ise herhangi bir süsleme yer almamaktadır. Kubbenin ortasında yuvarlak olarak yapılmış mozaik çini bir tasarım vardır. Bu tasarım kubbenin göbeğinde yer almaktadır. Mescidin en önemli özelliği ise mihraptır.

Mozaik çini tekniği ile yapılan mihrap dikdörtgen bir nişe sahiptir ve tekli karolar halinde yapılmıştır. Mukarnası ise kasvaralıdır. Ayrıca firuze rengi, patlıcan moru, kiremit veya açık kahverengi renkleri kullanılarak elde edilmiştir. Mihrabın zemin rengi döneminin özelliğine uygun olarak turkuazdır yani firuze rengindedir. Ahşap mihrap ise mozaik çini mihrap ile aynı tasarım özelliklerini taşımaktadır. Tek parça halinde yapılan mihrap ahşap malzeme kullanılarak yapılmıştır. Renk özelliği olarak siyah renk yoğunluğundadır ve kiremit rengi kullanılmıştır. Zeminde ise ahşap görülmektedir.

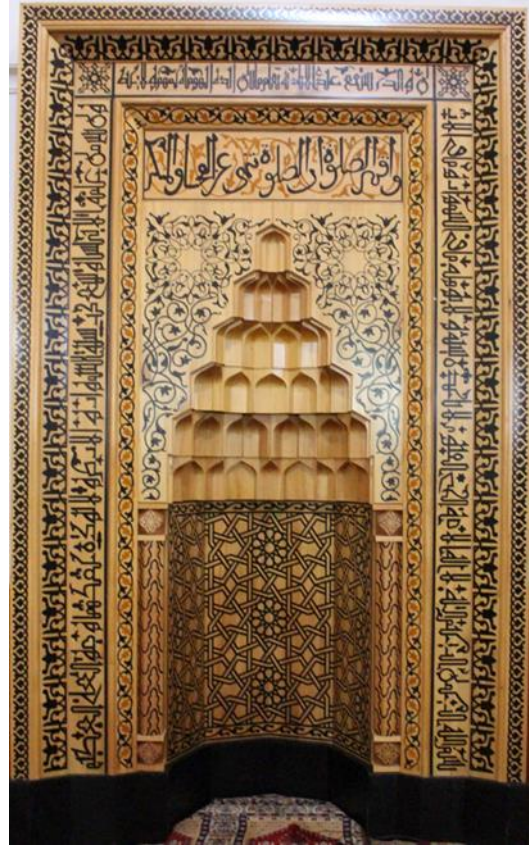
Resim 4 Beyhekim Mescidi ve Türbesi Ahşap Mihrap

Günümüze kadar birçok restorasyon geçiren mescitte şuanda ahşap bir mihrap yer almaktadır(Fotoğraf 4). Restorasyon ile eklenen bu mihrabın orijinali ise şuanda Almanya Berlin'dedir. Almanya İslami Eserler Müzesinde sergilenen mihrap mozaik çini tekniğinde yapılmıştır. İslami Eserler Müzesi, Bergama (Pergamon) Müzesinde bulunur ve bu Berlin Devlet Müzelerinin (Staatliche Museen) bir parçasıdır. Müzede yer alan mihrabın çevrimiçi olarak kaydı bulunmaktadır(*Beyhekim Mescidi ve Türbesi Kayıt Linki*, t.y.).

Bergama müzesinde bulunan mihrap yerine ahşap bir mihrap yapılmıştır. Ahşap mihrap ise kaçırılan mihrabın reproduksiyonu şeklindedir. Ancak bazı bölümlerde farklılıklar mevcuttur. Bu farklılıklar tasarımın aslını bozacak şekilde değildir. Ancak stilize edilerek yapılmış şekildedir.

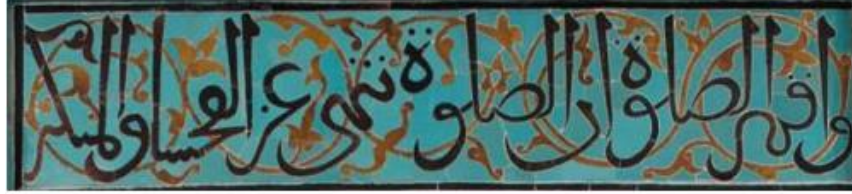
Resim 13 Çini Mihrap Alınlık Detayı

Bu bordürlerden sonra mihrabın alınlık olarak adlandırılan kısmı gelmektedir. Bu kısımda Selçuklu Sülüsü ile yazılmış Ankebut Suresinin 45. Ayeti vardır. Alınlıkta Ankebut suresinin altında rumi helezonları kullanılmıştır. Rumiler yazıdaki yerleşime göre yapılmıştır. Mozaik çini olarak yapılan mihrapta rumiler kiremit renginde yapılmıştır. Yazılar ise patlıcan moru kullanılarak yapılmıştır. Mozaik çini mihrapta yazı formları da rumi formları da olması gerektiği gibi ince işçilik ile yapılmıştır(Fotoğraf 13). Ahşap mihrapta ise gerek rumi formları gerekse yazı formları gözle görülür derecede bozuktur(Fotoğraf 14). Formlarının aynı yapılmasına dikkat edilmesine rağmen vav, sad gibi harflerde bu fark direkt olarak bellidir. Ahşap mihrapta harflerde yer alan form bozukluklarından kaynaklı bazı harfler birbirine değmektedir. Tek bir harfe bakarak bile bu bozukluğu görmek mümkündür.

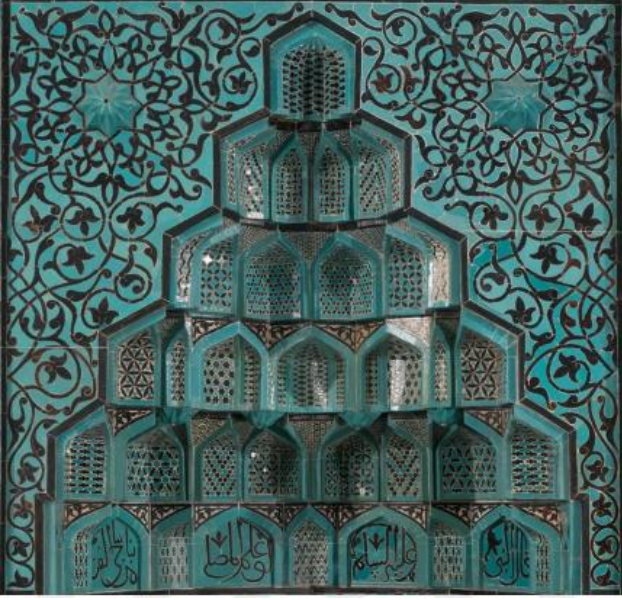
Resim 15 Çini Mihrap Köşelik ve Mukarnas Detayı

Alınlık kısmından sonra mihrabın köşelik ve mukarnas detaylarına geçilmektedir. Köşelikler simetrik olarak tasarlanmıştır ve rumi motifleri kullanılmıştır. Mozaik çini mihrapta rumiler patlıcan moru kullanılarak bezenmiştir ve rumi zeminleri firuze renginde kullanılmıştır(Fotoğraf 15). Ahşap mihrapta renkler siyah olarak yapılmıştır ve zemin ahşap görüntüsündedir(Fotoğraf 16). Köşeliklerde rumilerde bulunan form bozukluklarının haricinde bir farklılık daha bellidir. Mihrapta simetri birleşim yerlerinde sekizgen bir tasarım yer almaktadır. Bu tasarımda mozaik çini mihrapta zemin rengini tamamlayacak şekilde kabalar kullanılmıştır. Ancak ahşap mihrapta bu karalar sadece sınırları belli edilecek şekilde yapılarak düz bırakılmıştır ve kabara yapılmamıştır. Mozaik çini mihrapta kabara kısmına geçişte de rumiler yer almaktadır. Ahşap mihraba bakıldığında ise neredeyse çizgi denilecek kadar ince bir çizim yapılmış ve rumi olması gereken yerler nokta olarak eklenmiştir.

Mihrabın mukarnasına bakıldığında ise mukarnasın altı sıradan oluştuğu görülmektedir. Mozaik çini mihrapta bu altı sırada her bir mukarnasın içi patlıcan moru renginde ve zemin rengi olan turkuaz renginde detaylarla kaplıdır. Bu detaylarda iç kısımlarda çeşitli geometrik motifler iki renkli olarak kullanılmıştır. Altı sıradan oluşan mukarnasın en alt sırasında dört yazı vardır ve sülüs yazı çeşidi ile yazılmıştır(Arslan, t.y., s. 1634). Mukarnasların her biri ayrı ayrı tasarlanmış ve ince işçilik ile

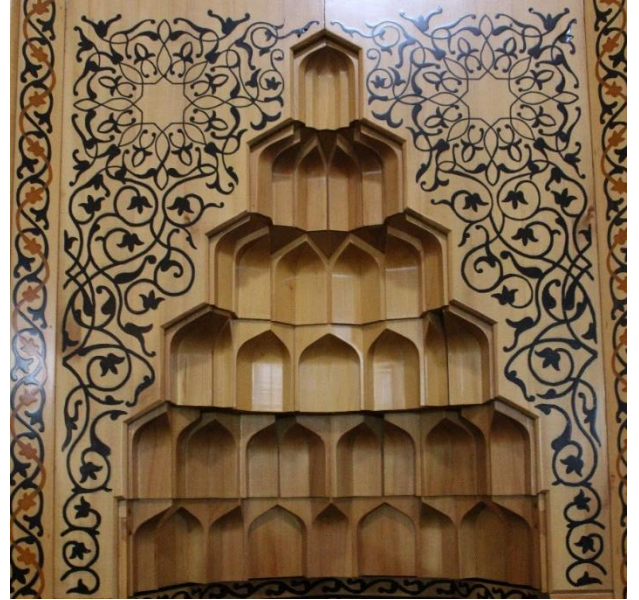
Resim 16 Ahşap Mihrap Köşelik ve Mukarnas Detayı

işlenmiştir. Ahşap mihrabın mukarnası ise boştur. Mihraplara bakıldığında net farkın mukarnalarda olduğu görülmektedir. Mozaik çini mihrapta yer alan mukarnas detaylarının ve motiflerinin hiçbirisi ahşapta kullanılmamıştır.

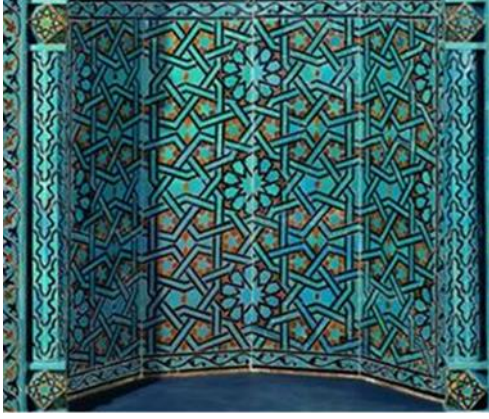
Resim 17 Çini Mihrap Nişi

Mihrap nişinde mukarnasların alt kısımlarında geometrik bir tasarım kullanılmıştır. Mozaik çini mihrapta patlıcan moru renginin yanında kiremit rengine de yer verilmiştir(Fotoğraf 17). Geometrik geçmelerin bazı birleşim yerleri kiremit rengi ile doldurulmuştur. Bazı alanlarda ise geometrilerin iç kısımlarında beş kollu yıldız kullanılmıştır. İki mihrapta da geometrik geçmelerin dört köşesini çevreleyen tek sap olarak yapılmış rumi motifi kullanılmıştır(Fotoğraf 18). Bu rumiler ince küçük bir alana yapılmıştır. Ahşap mihrabın nişi ise tek renkte kullanılmıştır ve siyah renktedir(Fotoğraf 19). Çini mihrapta olduğu gibi kiremit rengi kullanılmamıştır ve geometrilerin iç kısımları boş bırakılmıştır.

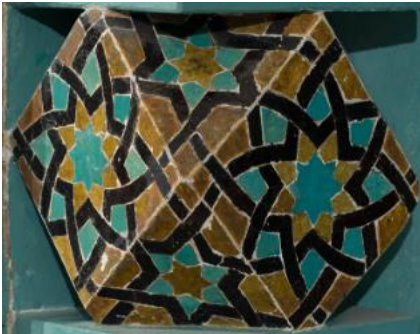
Resim 20 Çini Mihrap Sütunçe Başlık Detayı

bir tasarım görülmektedir. Sütunçelerin alt ve üst kısımlarında kare prizma formlar kullanılmıştır. Bu sütunçe başlıklarında sekiz kollu yıldızlar vardır. Mozaik çini mihrapta başlığın yan yüzeylerinde altı kollu yıldız kullanılmıştır(Fotoğraf 20). Kiremit, patlıcan moru ve turkuaz renklerine yer verilmiştir. Ahşap mihrapta ise tek renk siyah kullanılmıştır ve yan yüzeylerde herhangi bir tasarıma yer verilmemiştir(Fotoğraf 21).

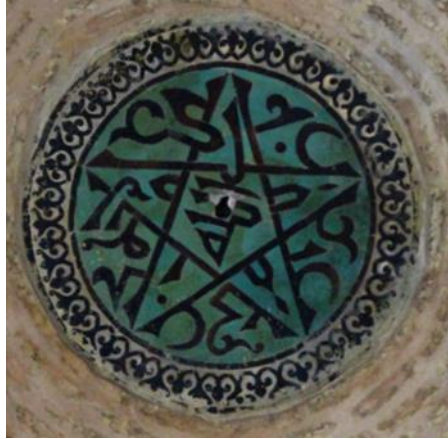
Resim 24 Beyhekim Mescidi ve Türbesine Ait Kubbe Göbeği

Mihrap süslemesinin haricinde kubbe göbeğinde de yuvarlık bir mozaik çini tasarımı yer almaktadır(Fotoğraf 24). Kubbe göbeği mihrapta olduğu gibi mozaik çini tekniğinde yapılmıştır. Patlıcan moru ve turkuaz renkleri kullanılarak yapılan göbekte beş kollu bir yıldız yer almaktadır. Beş kollu yıldızın orta kısmında “Allah” yazmaktadır. Yıldızın kollarında ise “Muhammed, Ebubekir, Ömer, Osman ve Ali” yazmaktadır. Yazılan yazı çeşidi ise çiçekli kufi olarak bilinmektedir(Baş, 2008, s. 21).

Yazıların etrafı fırûze rengi ile ince bir cetvel şeklinde çevrelenmiştir. Devamında rumi motifi yer almaktadır. Tepelik kullanılarak yapılan bu tasarımda iki farklı tepelik motifi kullanılmıştır ve yirmi yedide bir tasarım yapılmıştır. Kubbe göbeğinin bitişinde ise yine iç kısımda kullanıldığı gibi inci fırûze renkli cetvel yer almaktadır. Ancak bu kısımda bazı deformasyonlar vardır. Cetvelin üzerinde restorasyonda yapıldığı tahmin edilen çimento lekeleri görülmektedir. Ayrıca bazı kısımlarda da dökülmeler yer almaktadır.

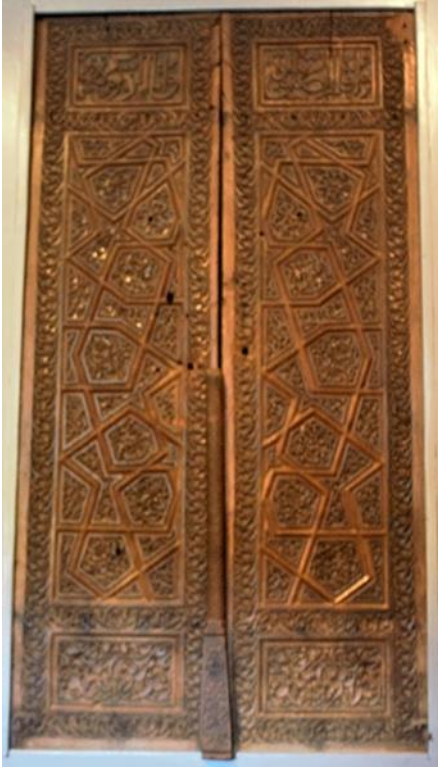
Resim 25 Beyhekim Mescidi ve Türbesine Ait Kapı Kanatları

Son olarak günümüzde Beyhekim mescidi ve türbesinde bulunan kapılar sonradan eklenen kapılardır. Kapı kanatlarının yerine orijinali ile aynı özellikleri taşıyan reproduksiyon kapılar eklenmiştir. Kapının orijinalleri ise Konya İnce Minare Taş ve Ahşap Eserleri Müzesi’nde sergilenmektedir(Fotoğraf 25). Kapı süslemesinde geometrik formlar kullanılmıştır ve ceviz ağacından yapılmıştır(Arslan, 2017b, s. 1632). Geometrik formların içerisinde rumi motifi kullanılmıştır. Beyhekim mescidi ve türbesine ait kapı kanatlarının yanında pencere kanatları da günümüzde İnce Minare Taş ve Ahşap Eserler Müzesinde sergilenmektedir. (Fotoğraf 26).
